明志科技大學
MING CHI UNIVERSITY OF TECHNOLOGY

四技部工讀實務實習

104 年成果發表展示會

題目：產品失效分析

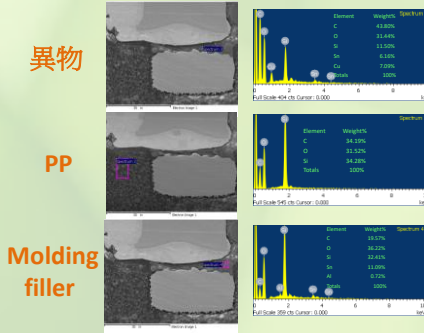
圖(八)由左側三組的EDS我們可以看到幾個主要元素Al、Cu及Sn，這三個元素屬於X-Section的氧化鋁粉、Solder和Copper在研磨的時候有些微的延展。由EDS分析我們可以了解到不論是異物、PP及Molding filler都是由C、O及Si所組成的。
