題目：製程異常排除及良率分析

實習成果

實習廠區:昇陽光電
實習單位:製程整合部
實習期間:103.09~104.09

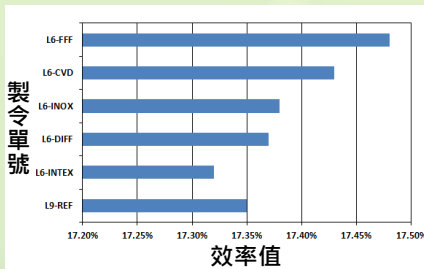
以田口式的方法比對出有異常的站別

最後分析電性，分析各站比對電池轉換效率於哪一製程上有下降的趨勢，並通知該站負責部門前往處理。

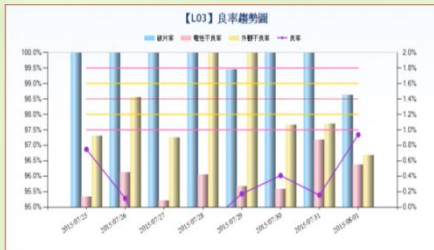
每週良率分析：

破片不良：
L3 CVD MANZ Loader
放片點位異常，造成破片偏高。

總結：
設備發現異常原因如下：PICK段在傳送pallet入CVD機台時抖動過大，造成在wafer lift二側(lane 1、5) wafer抖動旋轉致掉片，於是陸續更換培林、馬達、皮帶輪及更換夾具作完校正後，破片率逐步下降。(如右圖)

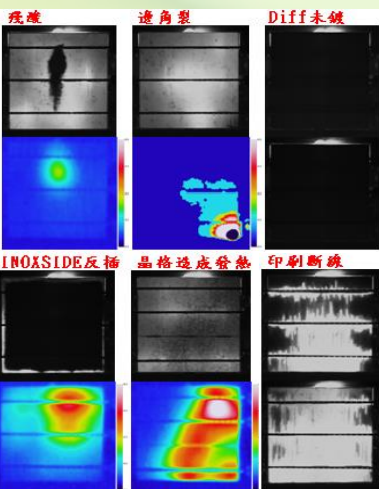
電性不良分析：

抽測各線別所產出的RX(片電阻低)和LX(效率較低)，分析是否為廠內製程中造成異常片產出或是為上游廠提供的矽晶圓品質較差，並且每日向各製程部門回饋異常資訊。
