## 應力腐蝕破壞

材料  
工程

實習單位：保養中心預測保養組

輔導老師：曾傳銘 教授 實習廠區：塑化公司麥寮廠

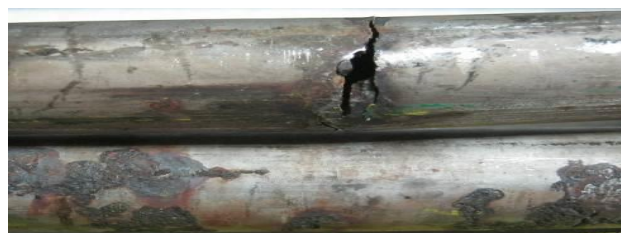
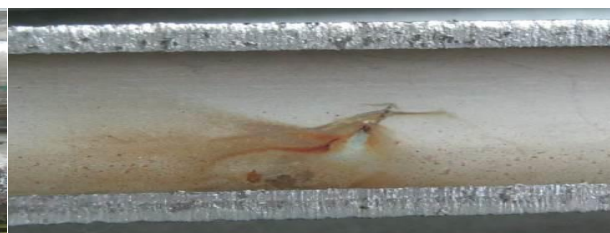
管件局部有黑褐色的腐蝕產物，腐蝕產物較多的位置表面有明顯的孔蝕坑和裂紋產生。

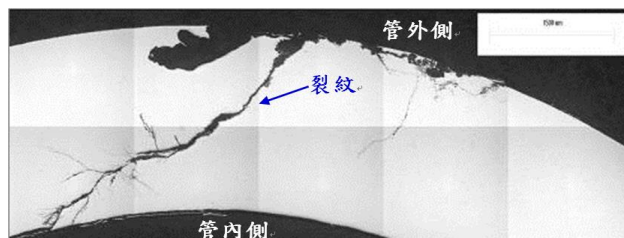
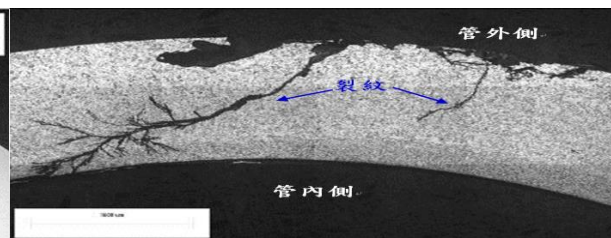
外側孔蝕坑的旁邊與底部都有樹枝狀的裂紋產生，較大的裂紋中央有腐蝕產物。孔蝕坑的局部表面也有腐蝕產物，外側表面的裂紋都是穿晶的型態。

結論：側表面有空氣和水氣的殘留；可能是管件在停車定檢的過程，放置在直接接觸大氣的環境。而造成破損的主要機制是氯離子應力腐蝕龜裂與孔蝕。

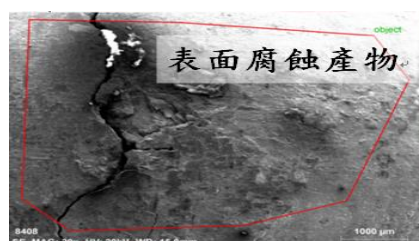
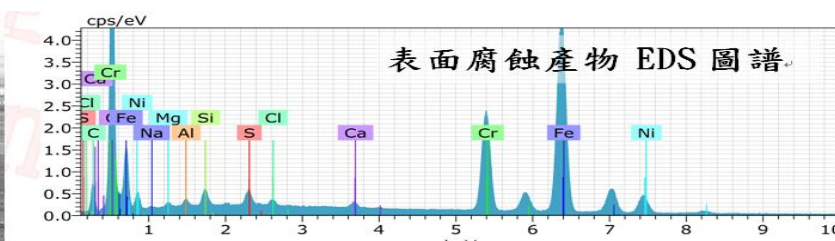
分析結果管件外側表面的腐蝕產物當中，除了不銹鋼的氧化物，還含有腐蝕因子硫和氯，其中氯是造成不銹鋼產生孔蝕與應力腐蝕的主要腐蝕因子。
